Instandsetzung Fehmarnsundbrücke

- Erneuerung der Leitschwellen -

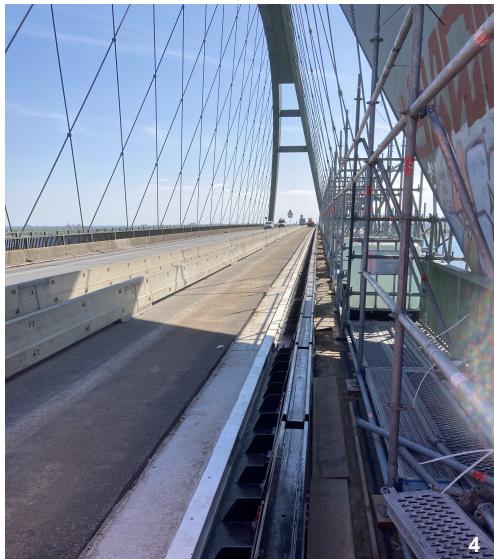
Bildverzeichnis: 1+2 Fehmarnsundbrücke; 3 Zustand der Verankerung der Unterkonstruktion vor Sanierung; 4+5 neue Leitschwelle (West); 6+7 neue Unterkonstruktion; 8+9 neue Abdeckhauben West (mit Unterkonstruktion)
