## Grundhafte Instandsetzung der Hausbrücke Ahrensberg

1-Feld-Brücke, Holzfachwerkkonstruktion, Stützweite: 15,0 m  
Kreuzungswinkel: 100°gon  
Nutzbreite: 5,10 m

Die Brücke wurde 1928 durch das „Mecklenburg-Strelitzer Tiefbauamt II, Flussbau und Inspektion“ im Zusammenhang mit dem Ausbau der Kanalstrecke der Havel errichtet. Sie ist die einzige historische, gedeckte Holzbrücke in Mecklenburg – Vorpommern.

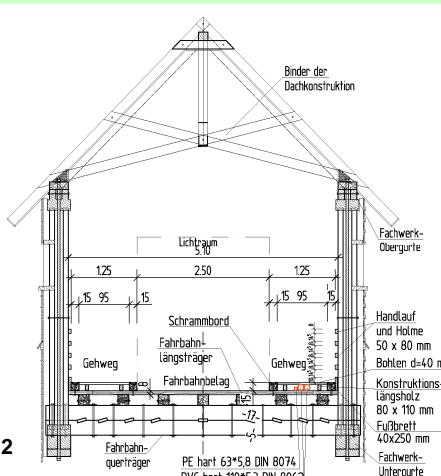
**Bildverzeichnis:** 1. Hausbrücke Ahrensberg 2. geplanter Querschnitt 3. stirnseitige Ansicht (fertiggestellt) 4. Fachwerk der Hausbrücke (instandgesetzt) 5. Längsschnitt: Planung zu ersetzenen Bauteile 6. Längsschnitt mit Hilfskonstruktion 7. Sicherung der Hausbrücke durch Stahlkonstruktion (Entlastung des Tragwerkes) 8. Freigelegte Tragkonstruktion

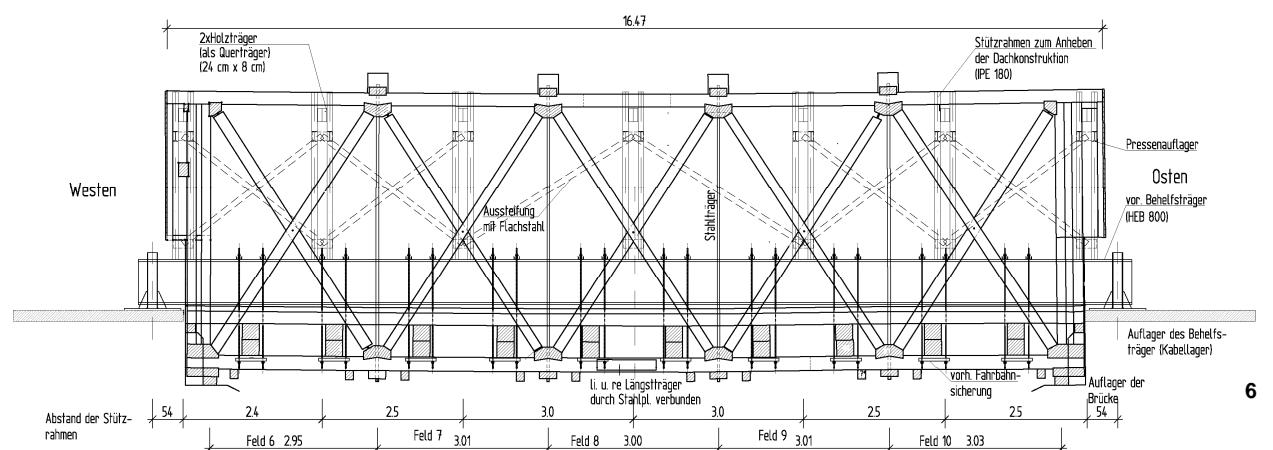
Die im Inneren verborgenen Fachwerk – Hauptträger sind sogenannte „Howe“ – Träger und bestehen aus Ober- und Untergurt mit gekreuzten Diagonalen und vertikalen Zugeisen. Nur sehr wenige Brücken in der Bundesrepublik verfügen über dasselbe Tragsystem.

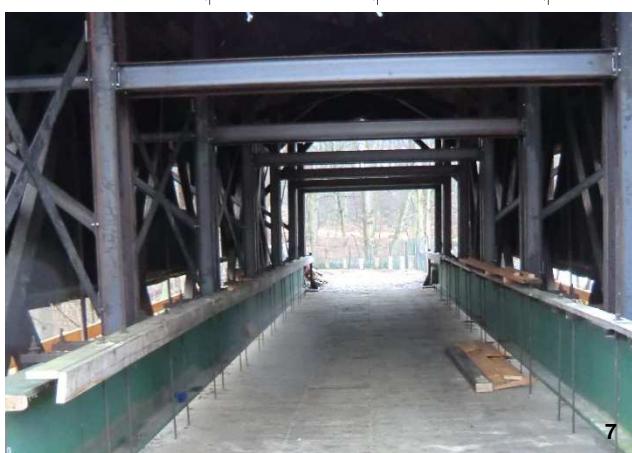
Grundlegender Planungsbestandteil war das Anheben der gesamten Dachkonstruktion einschl. der Obergurte des Fachwerkes. So konnte die Demontage der Gesamtkonstruktion auf ein Minimum beschränkt werden. Die zur Sicherung eingebauten Stahlträgen wurden schon im Jahr 1995 für eine vollständige Instandsetzung ausgelagert. Im Zuge der Planungen zur Instandsetzung wurden Stahlhilfsrahmen so konzipiert und dimensioniert, dass sie einfach auf die Stahllängsträger aufgesetzt werden konnten und das Anheben der Dachkonstruktion ermöglichten. Die erforderlichen Sicherungsleistungen für die Arbeiten am Dach konnten durch ausgesteifte Kragträger an den Hilfsrahmen realisiert werden.

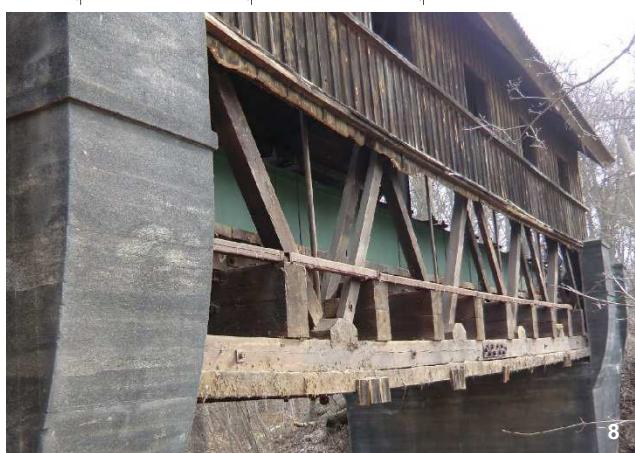
Fehlende Erhaltungsmaßnahmen und zu hohe Lastüberfahrten haben den Bauzustand der Brücke ständig verschlechtert. 1995 wurden zwei 800 mm hohe Stahlträger eingebaut und danach noch eine Reparatur an der Dachfläche vorgenommen, wodurch ein drohendes Versagen der Konstruktion verhindert wurde. Instandsetzungsziel des technischen Denkmals war eine Wiederherstellung der vollen Tragfähigkeit der ursprünglichen Konstruktion bei weitestgehender Nutzung der vorhandenen Bauteile.
