Schlossanlage Ludwigsburg

17509 Ludwigsburg, Gemeinde Loissin
Grundlagenermittlung und
Vorplanung für
- BT A – Schloss
- BT B – Beamtenhaus
- BT C – Wirtschaftsgebäude

- Tragwerksplanung Lph. 1 – 2
- Rissmonitoring
- Sofortsicherung

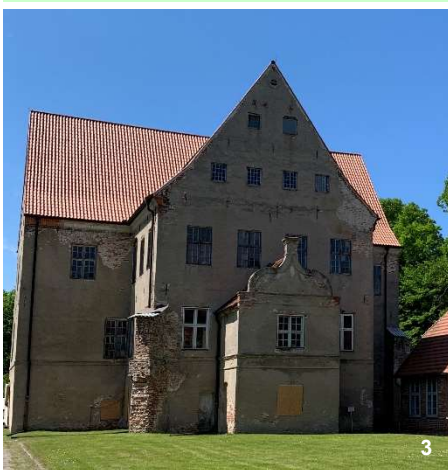
Zu Beginn der Leistungsphase 1 - Grundlagenermittlung - sollen an statisch relevanten Rissbildern mechanische Indoor-Monitore fixiert werden, um das Bewegungsverhalten der gerissenen Bauteile über einen längeren Zeitraum zu beobachten.

Es soll dabei festgestellt werden, ob und wie sich eventuelle Rissuferverschiebungen einstellen bzw. verhalten. Daraus können dann Erkenntnisse über die Rissursachen erlangt werden. Die Auswertung der Risseigenschaften ist eine wichtige Grundlage für eine Riss-sanierungsplanung und die erforderliche Instandsetzung.

Bildverzeichnis: 1. Luftbildaufnahme Schlossanlage (Quelle C. Meerkatz) 2. Torhaus mit Wappen 3. Schlossansicht - Giebel Hofseite 4./5. Durchführung eines Rissmonitorings und Dokumentation der Nullmessung 6. Entwurf Tragwerk Dach und Obergeschoss 7. Teilmodell Dachtragwerk 8. Sofortsicherung und Sanierung der Sparrenfüße 9. Toskanische Säule im EG
