## Sporthallenkomplex Rostock – Umbau u. Sanierung

- denkmalgeschütztes Hallenträgerwerk in Stahlbauweise (Stabnetzrost „Typ Weimar“)
- Erweiterung des Funktionstraktes
- Umbau unter teilweiser Einbeziehung der bestehenden Bausubstanz (Decken, Unterzüge u. Stützen)
- statischer Nachweis der wiederverwendeten Bausubstanz und Einbeziehung in das neue Tragwerk

Der Turnhallenkomplex steht im Stadtteil Lütten Klein der Hansestadt Rostock. Die Turnhallen vom Typ GT 60 L wurden in den Jahren 1969/1970 errichtet. Auf Grund bau- u. brandschutztechnischer Mängel wurde eine umfassende Grundsanierung der Gebäude notwendig.

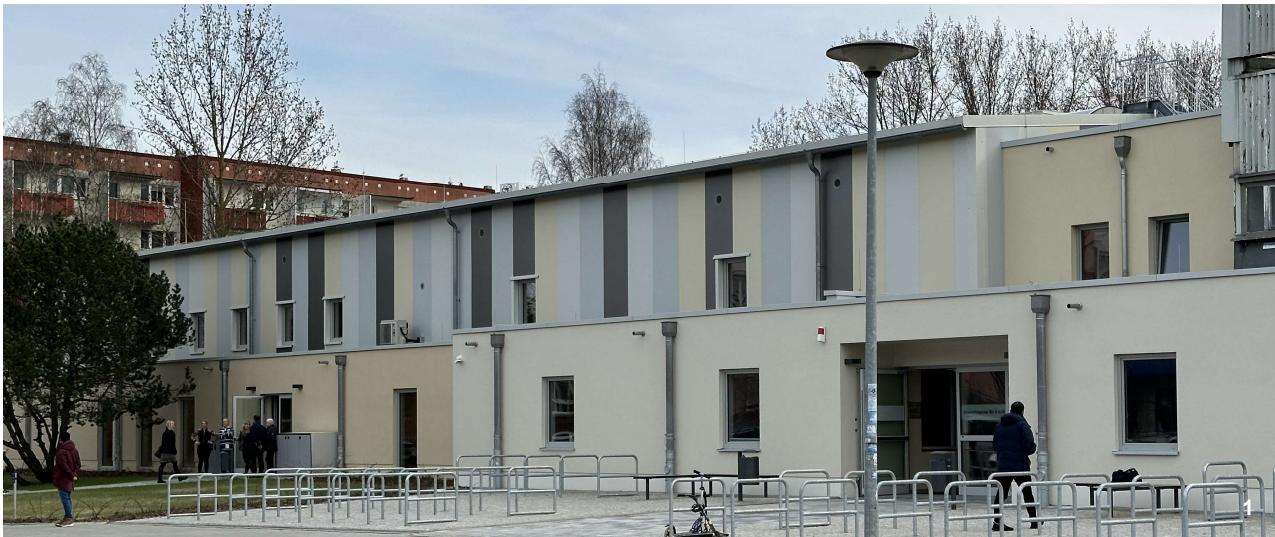
**Bildverzeichnis:** 1. fertige Gesamtansicht 2. Zustand vor der Sanierung 3. Innenansicht Sporthalle im Bestand  
4. Hallenträgerwerk Bestand ohne Gebäudehülle 5. fertige Innenansicht Sporthalle 6. Dachpfetten mit Gitterknoten  
7. Detail Schalplan Treppe 8. Auswechslung Hauptstütze 9. Auswechslung Hauptstütze Plandetail

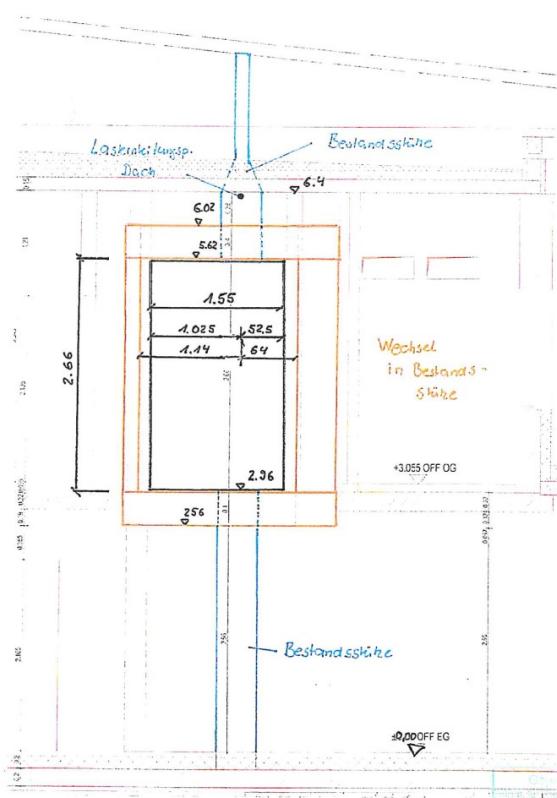
### Teilschnitt a-a

## Anordnung Schalldämmelemente
