Brücke über die Warnow bei Niex, Strecke 6325 Neustrelitz-Warnemünde, km 108,601

Erarbeiten eines Instandhaltungskonzepts (Objektplanung, Tragwerksplanung)

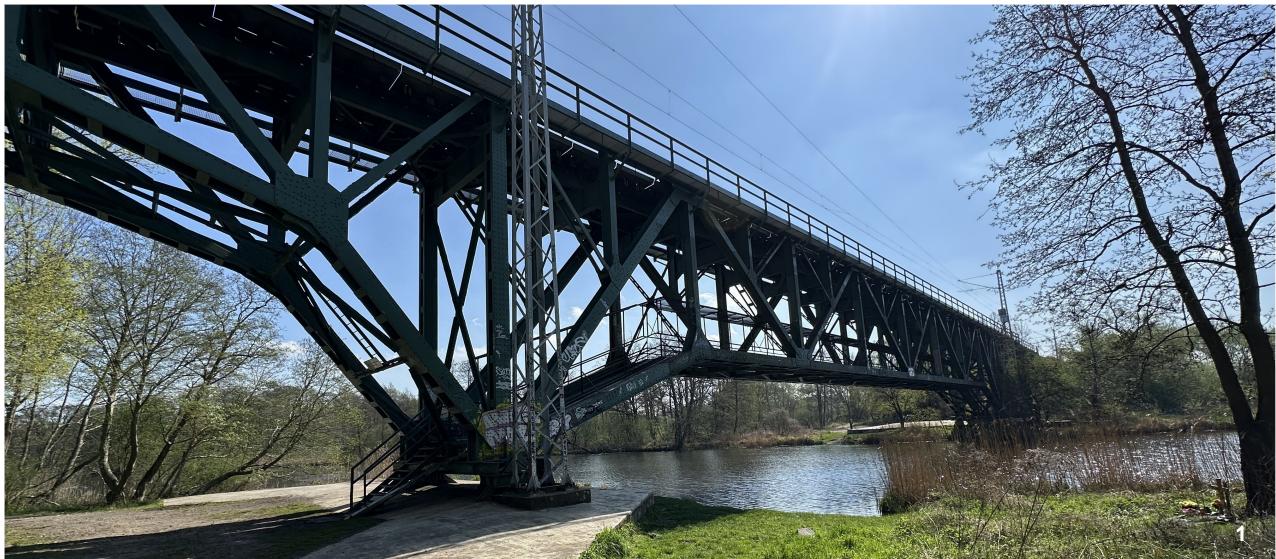
Bildverzeichnis: 1. Ansicht 2. Brückenlager; 3. Lastskizze für vorbereitende Maßnahmen unter Bahnverkehr; 4. Betriebsweg 5. Koppelträger 6. Lastskizze für die Gerüste während 1. BA (Sperrpause der Bahn)

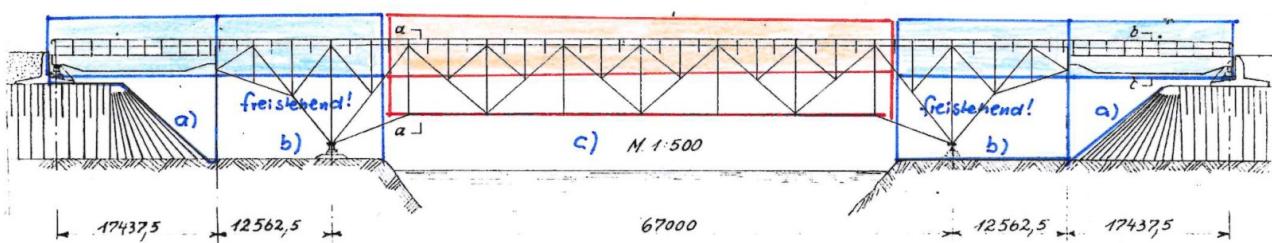
6

- a) Gerüst in Böschung
- b) freistehendes Gerüst
- c) angehängtes Gerüst an Brücke

Im nächsten Schritt waren weitergehende statische Untersuchungen am Tragwerk und Abstimmungen mit den Beteiligten zur Arbeitstechnologie notwendig. Dabei mussten die Größen der Arbeitsebenen bzw. deren Einhausungen der einzelnen Sanierungsabschnitte in Abhängigkeit von möglichen Sperrpausen derart ermittelt werden, dass die möglichen Einwirkungen am Überbau während der Bauphasen mit denen der Nutzungsphase korrespondieren.
